改善箇所説明図

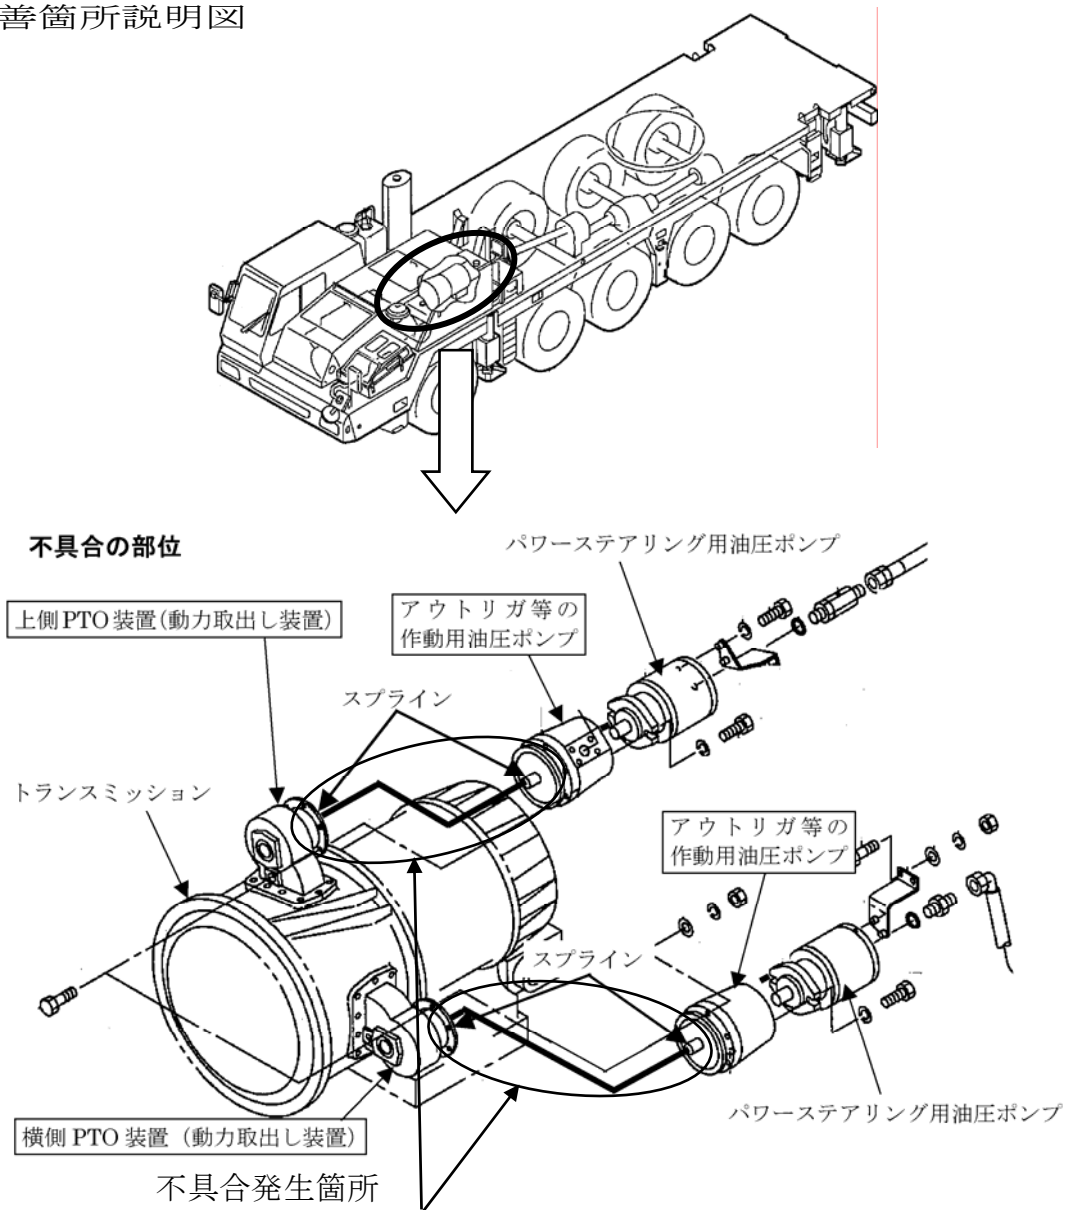
PTO装置（動力取り出し装置）とアウトリガ等の作動用油圧ポンプの接合部の防水構造が不適切であり、また当該PTO装置からの動力を当該油圧ポンプへ伝えるスプラインに塗布するグリース量が不足しているため、スプラインに錆が発生し、そのまま使用を続けると、当該スプラインが摩滅するものがある。そのため、当該油圧ポンプ及びパワーステアリング用油圧ポンプが作動しなくなり、アウトリガの作動及びサスペンションのオイル量の調整ができなくなるとともに、トランスミッション用オイルの冷却ファンが作動せず、オイルの温度が上昇して警告灯が点灯するおそれがあり、また、ハンドル操作力が増大するおそれがある。

全車両、PTO装置及びアウトリガ等の作動用油圧ポンプを新品と交換し、スプライン部へのグリースの塗布と接合部のシーリングを追加する。
