改善箇所説明図 ①

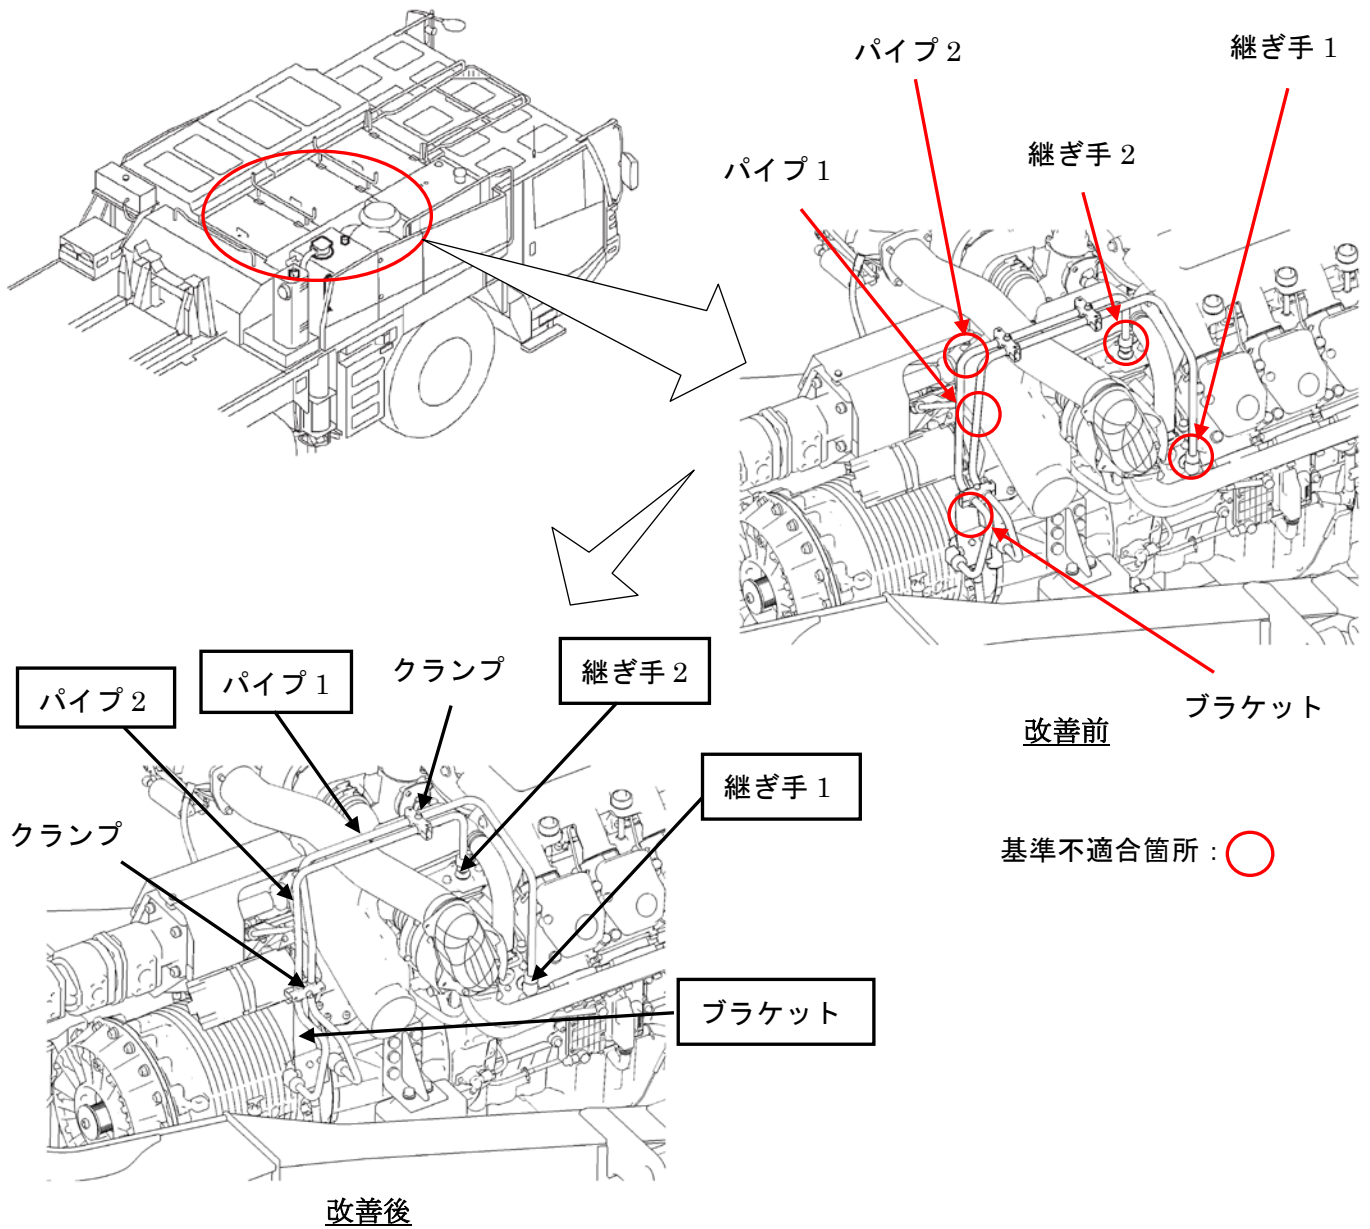
クレーン用台車の制動装置において、エアコンプレッサ配管の固定方法が不適切なため、原動機の振動で配管継ぎ手部に亀裂が生じるものがある。そのため、そのままの状態で使用を続けると、亀裂が進行してエアが漏れ、最悪の場合、主ブレーキが利かなくなるおそれがある。

改善措置の内容
 全車両、エアコンプレッサ出口配管のクランプ位置を変更したブラケットと出口配管に交換する。
