改善箇所説明図

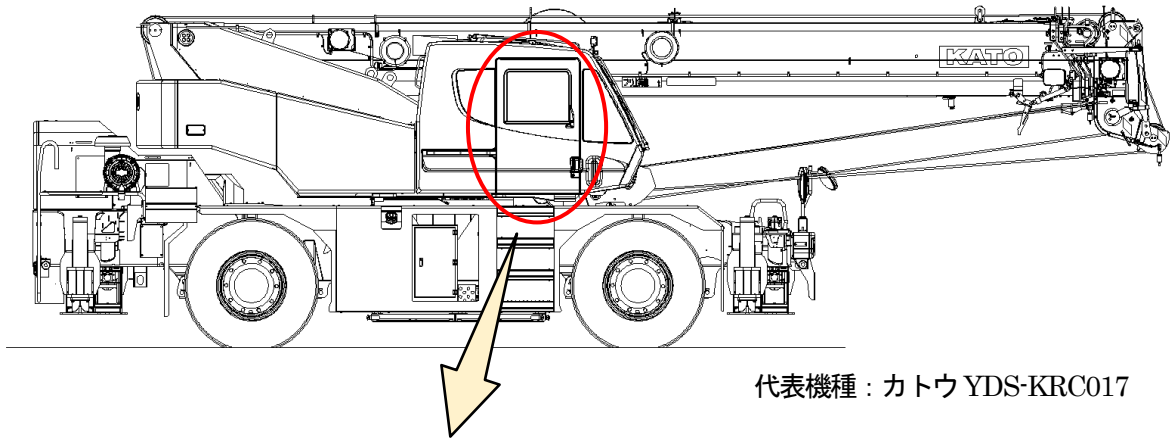
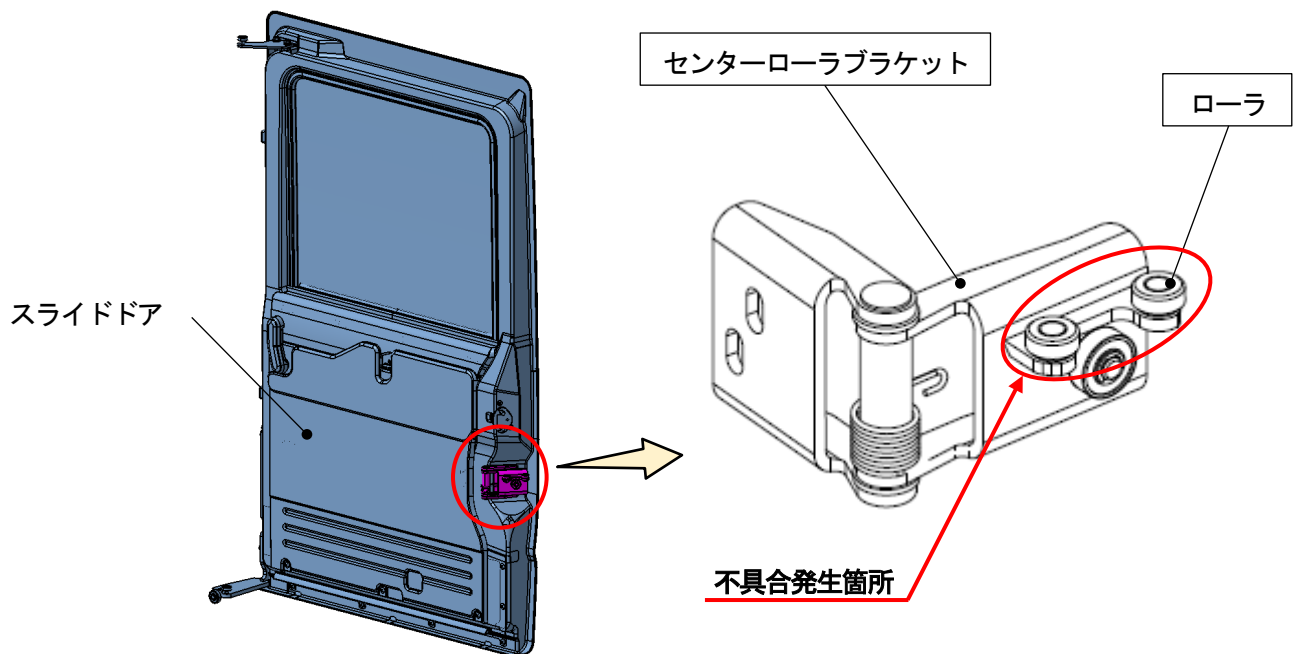
（ホイール・クレーンの運転者席スライドドアにおいて、センターローラブラケットのローラの材質が不適切なため、ドア開閉を繰り返すとローラ及びローラ取付けピンが早期に摩耗することがある。そのため、ドアにガタが発生して、最悪の場合、開閉時にドアが脱落するおそれがある。）

改善対策の内容
全車両、センターローラブラケット一式を対策品に交換する。
