改善箇所説明図

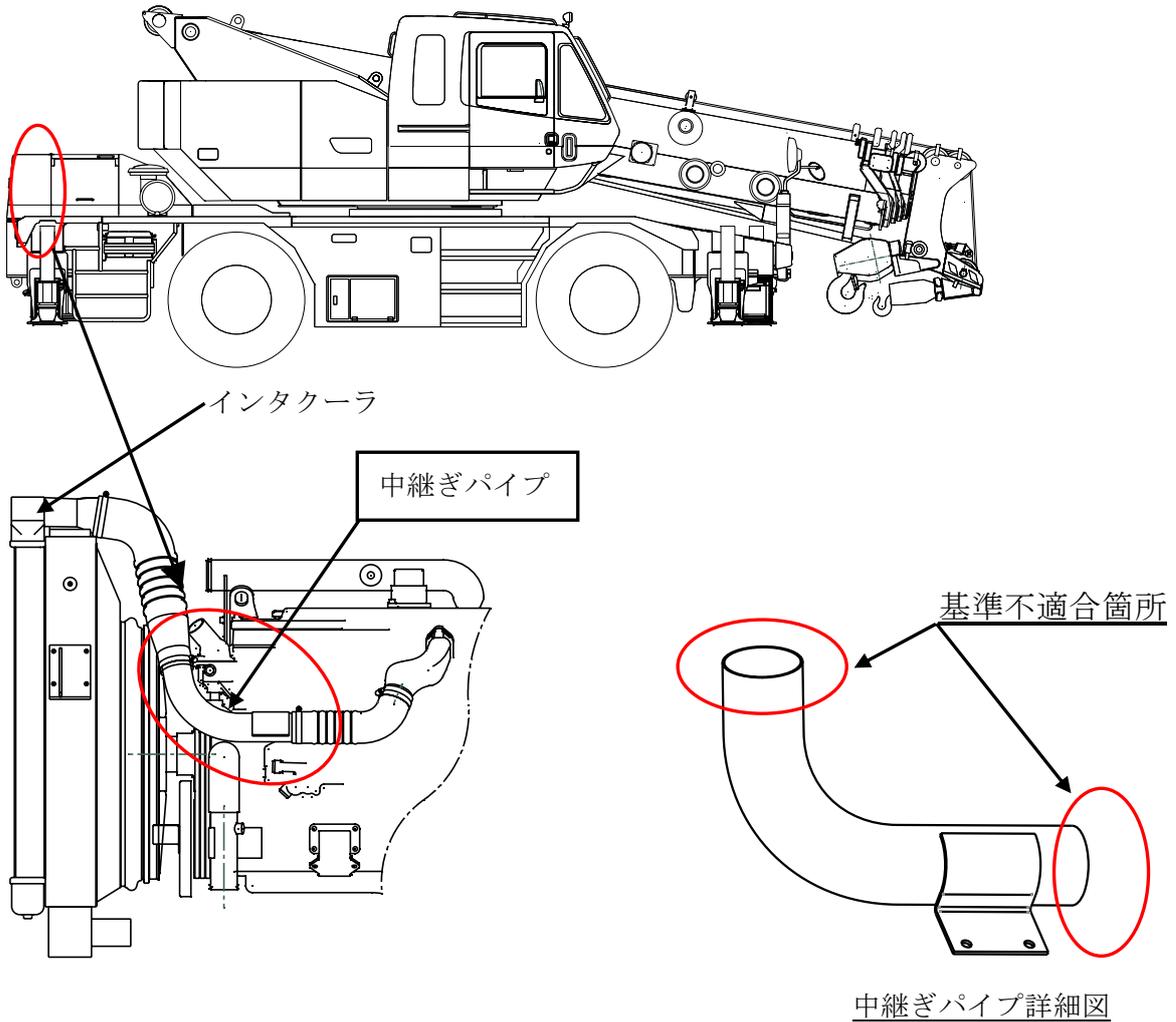
給気冷却器（インタクーラ）と原動機本体を接続する吸気用中継ぎパイプの形状が不適切なため、走行時の振動等により当該パイプが接続ホースから外れることがある。そのため、排出ガス濃度の基準を満たさなくなるおそれがある。

全車両、パイプ端部に外れ止め加工を施した対策品に交換する。

識別：改善措置作業完了車には、パイプの任意の位置に白色のペイントを付する。
