改善箇所説明図

代表型式：カトウKA5153

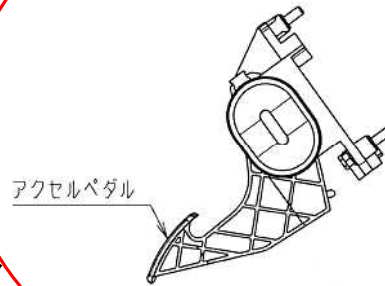
改善前

基準不適合発生箇所

クレーン用台車の加速装置において、アクセルリターン Springs が1つしか装備されていないため、道路運送車両の保安基準に適合していない。

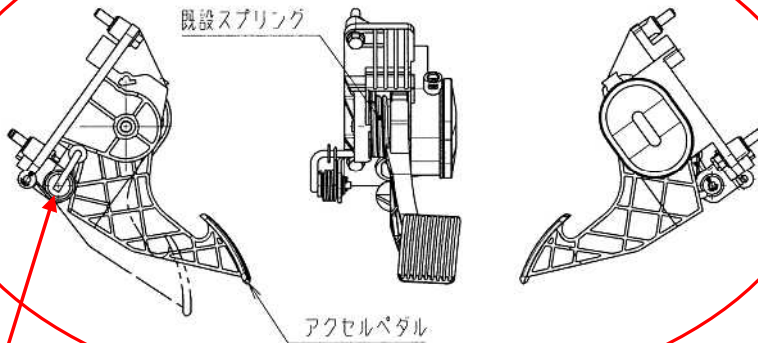
改善後

アクセルリターン Springs

改善の内容 全車両アクセルリターン Springs を追加する。

識別：追加するアクセルリターン Springs の有無にて容易に識別が可能のため、特別な識別は行わない。
