改善箇所説明図

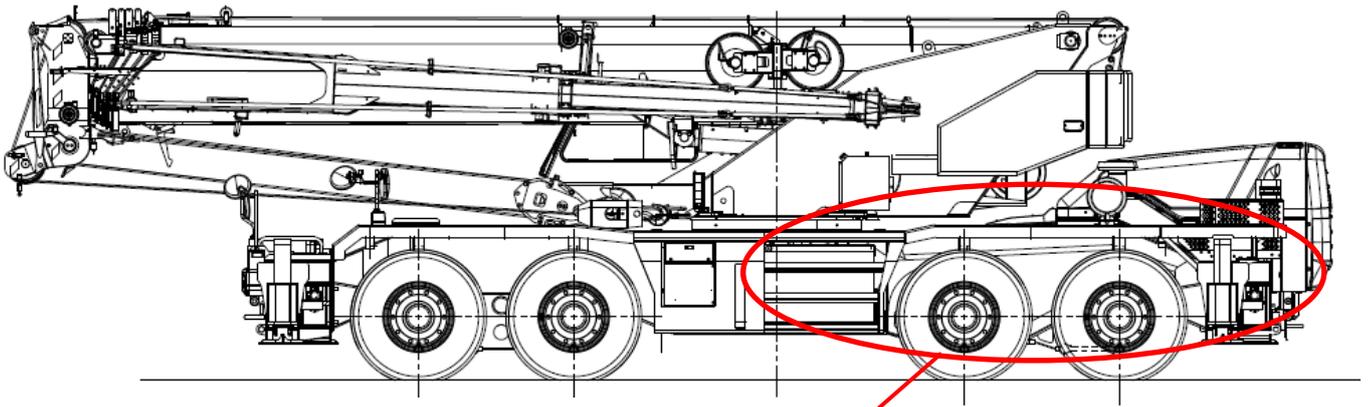
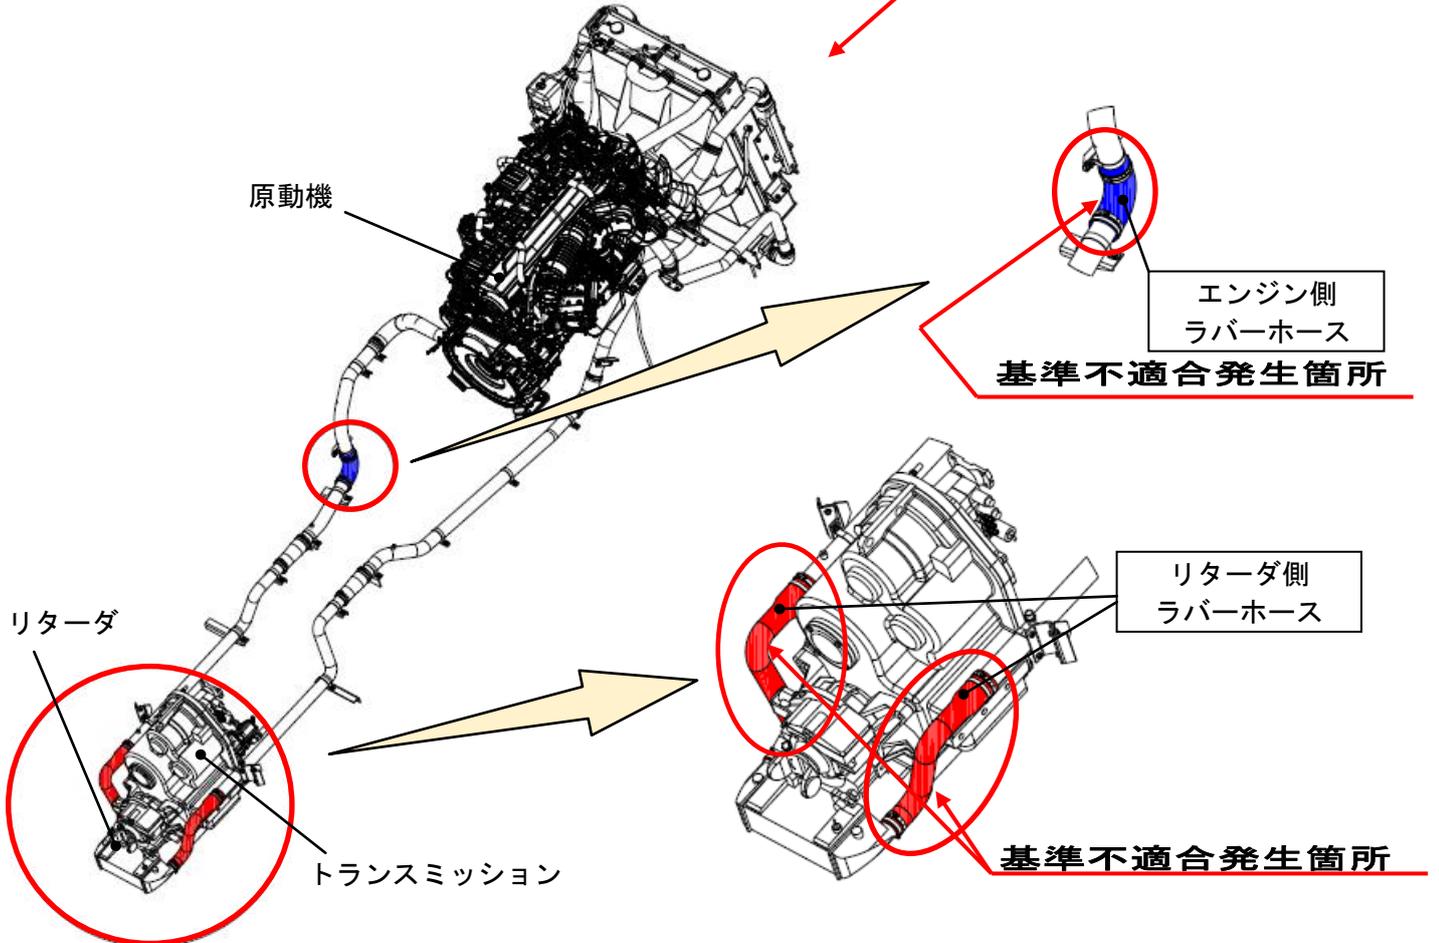
原動機冷却装置において、リターダ冷却装置のラバーホースの強度が不足しているため、当該ラバーホースが破裂するものがある。そのため、そのまま使用を続けると、ラバーホースから冷却水が漏れて、最悪の場合、エンジンが停止し走行不能になるおそれがある。

- ①リターダ側及びエンジン側ラバーホースを対策品に交換する。
- ②エンジン側ラバーホースを対策品に交換する。

識別：作業完了車には、所定の位置に白色マーキングを施す。
