改善箇所説明図

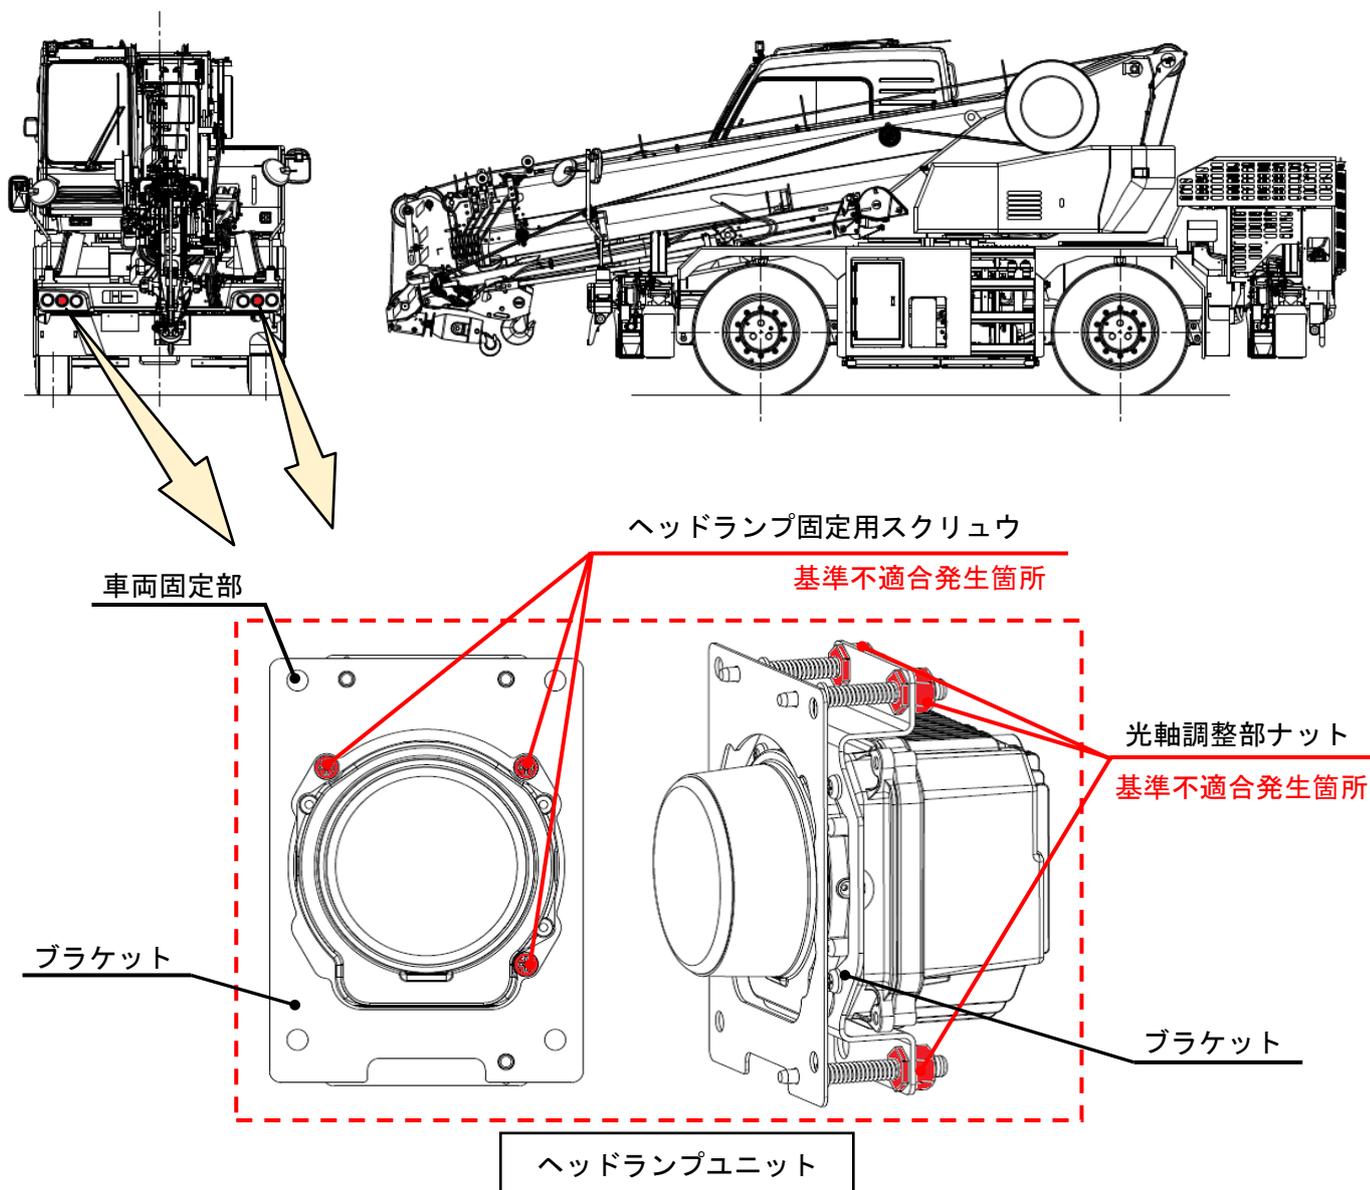
ホイール・クレーンのヘッドランプユニットにおいて、ヘッドランプをブラケットに固定するスクリュー及び光軸調整部ナットの締付が不足しているものがある。そのため、そのままの状態で使用を続けると、走行振動等により緩み、照射方向が保安基準第32条に適合しないおそれがある。

改善の内容
全車両、ヘッドランプユニットを対策品に交換し、光軸を調整する。
