# 改善箇所説明図

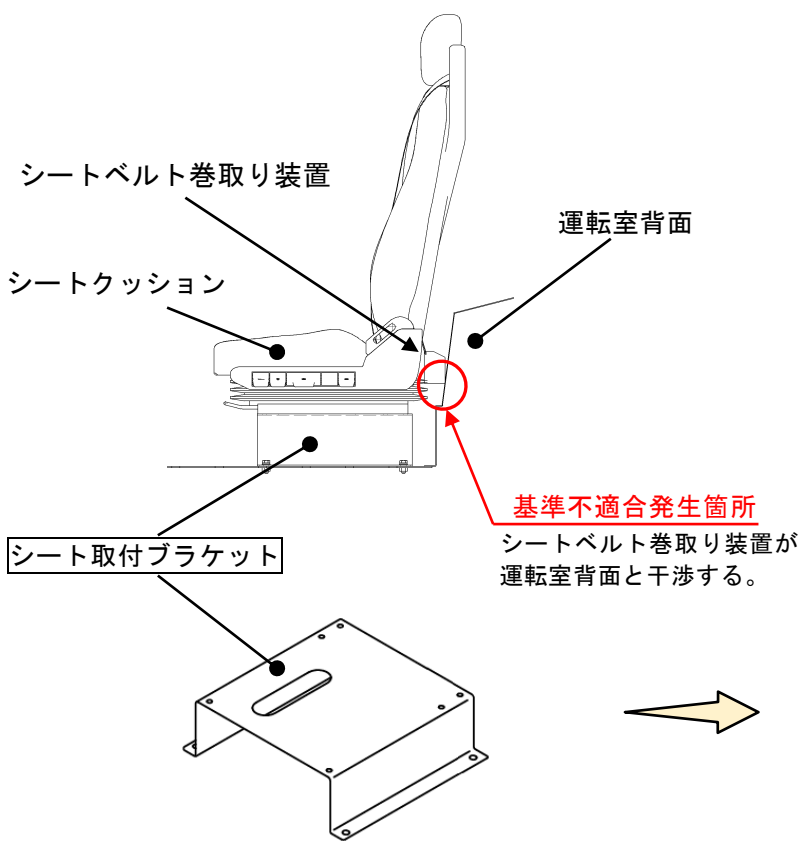
対策前

〔クレーン車において、シートを取付けるブラケットの設計が不適切なため、シートを一番後ろまで下げて座るとシートクッション後方に取り付けられたシートベルト巻取り装置が運転室背面と干渉して押し上げられ、シートクッションと接触するものがある。そのため、シートクッションを固定するロック部に無理な力が掛かり、ロックが外れてシートクッション部が脱落するおそれがある。〕

全車両、シート取付ブラケットを対策品に交換する。
