改善箇所説明図

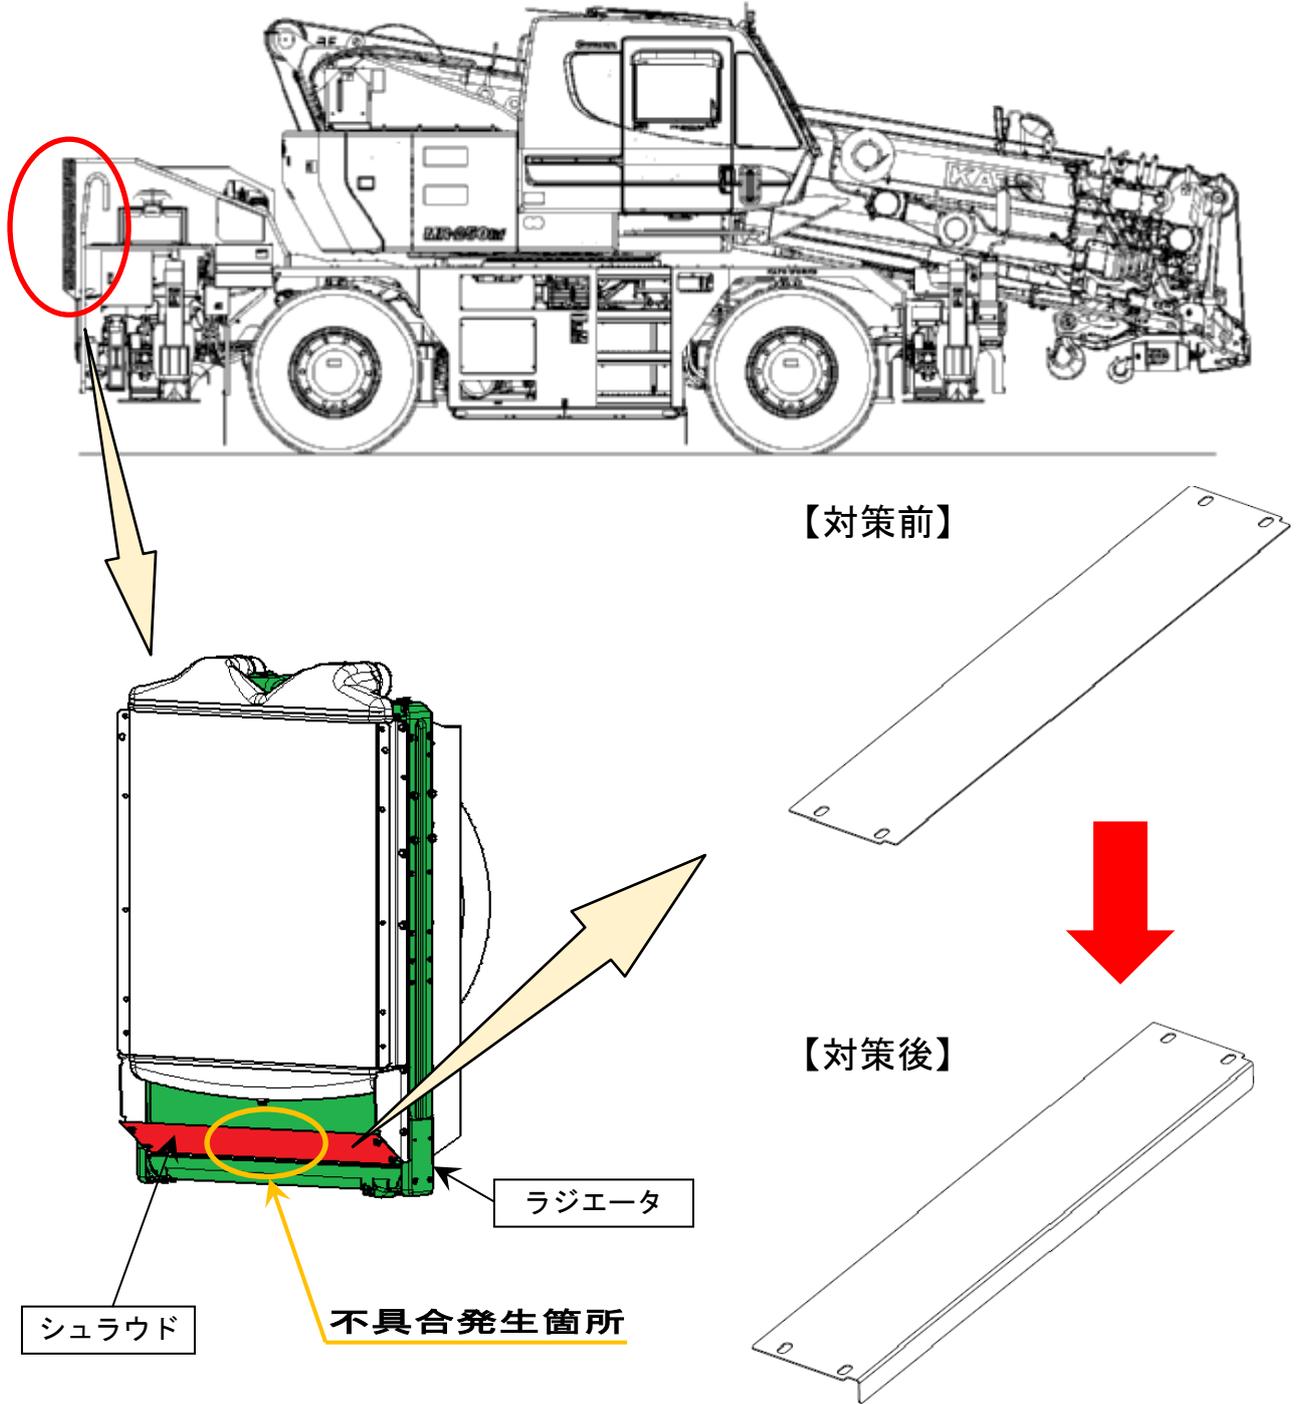
ホイール・クレーンのラジエータにおいて、下部に取り付けられているシュラウド(導風板)の設計が不適切な為、剛性が不足している車両がある。その為、そのまま使用を続けると、エンジン稼働時シュラウドに撓みが生じてラジエータコア部に接触し、接触部から冷却水漏れが発生し、ラジエータ液面警報ランプが点灯するおそれがある。

全車両、シュラウドを対策品に交換する。また、ラジエータコア部を点検し、損傷が見られる場合は、ラジエータを新品に交換する。
