# 改善箇所説明図

ホイール・クレーンの E13C-YS エンジン搭載車において、

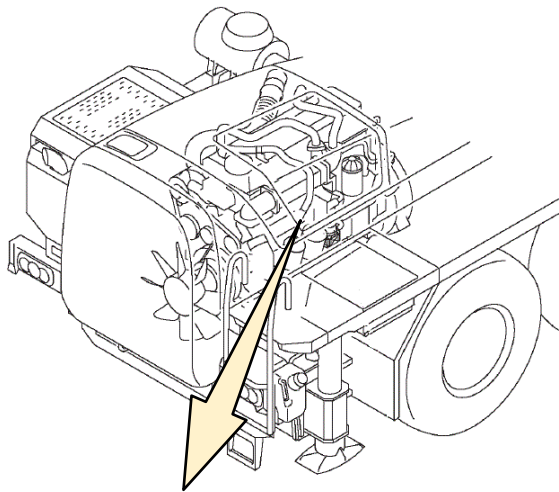
エンジンコントロールユニット

- ① エンジン制御プログラムが不適切なため、エアクリーナーより吸入する空気量をエアフロセンサーが実際より低く認識し、排出ガス再循環 (EGR) 量が低下することで排出ガス中の窒素酸化物が規制値を超過するおそれがある。
- ② 尿素水噴射制御プログラムが不適切なため、尿素 SCR 触媒の性能低下時に適正な尿素水量を噴射できなくなり排出ガス中の窒素酸化物が規制値を超過するおそれがある。

- ① エンジン制御プログラムを暫定プログラムに書き換える。
- ② 尿素 SCR 触媒を定期交換部品にするため、メンテナンスノートの定期交換項目に尿素 SCR 触媒を追加する。また、稼働時間が 2000 時間を超えているものは尿素 SCR 触媒を交換する。
