## ブリヂストン製タイヤふくらみ問題に係る説明資料

首記の件、ブリヂストン製タイヤふくらみの問題として指摘を受けた事例として下記に記載します。  
 この指摘事案については問題がないことを理解して頂きたくよろしくお願いいたします。

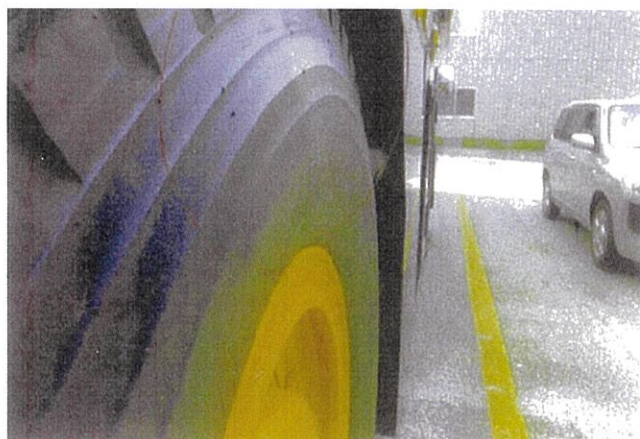
写真 1・

下記の写真よりタイヤの両サイドに膨らみがあるとの指摘がありました。

タイヤのつなぎ目部分で他の場所より剛性が高くタイヤの内圧でタイヤ全体が押されつなぎ目が、外に出ているのでふくらみに見えますが問題はありません。

部材剥離(セパレーション)の場合は、局部的な膨らみとなり今回の膨らみとは現象が異なります。

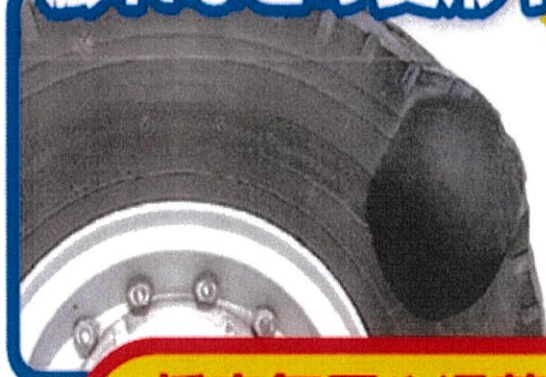
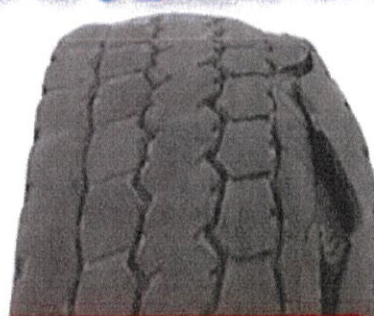
**損傷  
発生**

**膨れなどの変形や吹き抜けが発生します。**

**低空気圧や過荷重な状態で長期にわたり  
使用されたタイヤは交換を推奨します。**
