改善箇所説明図

代表型式：カトウ SD - KRC002

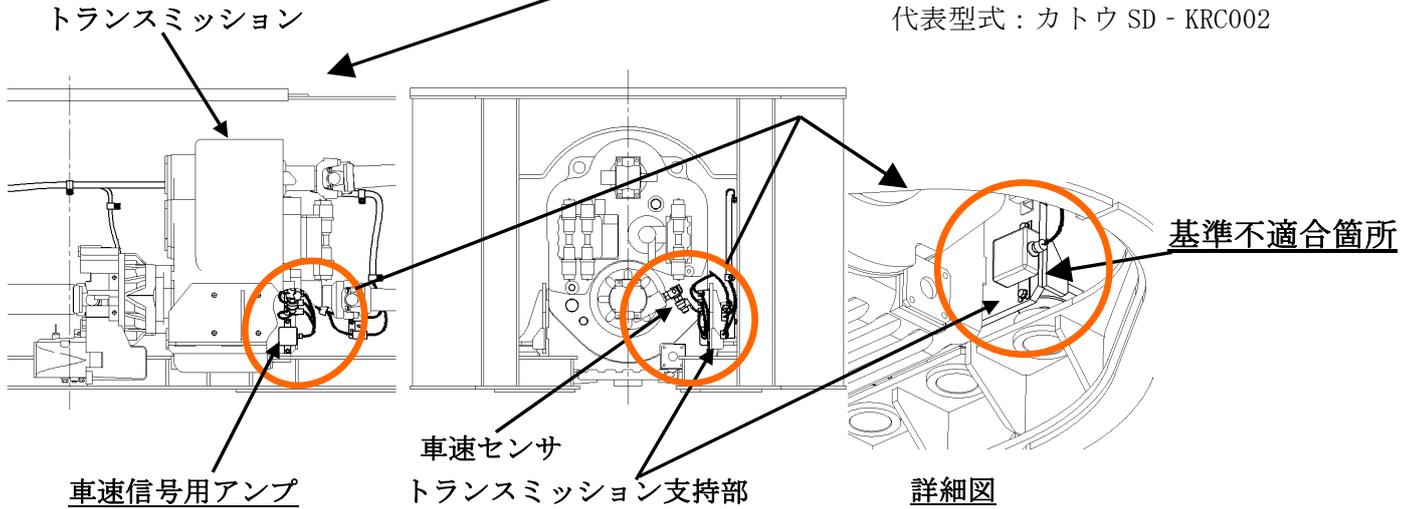
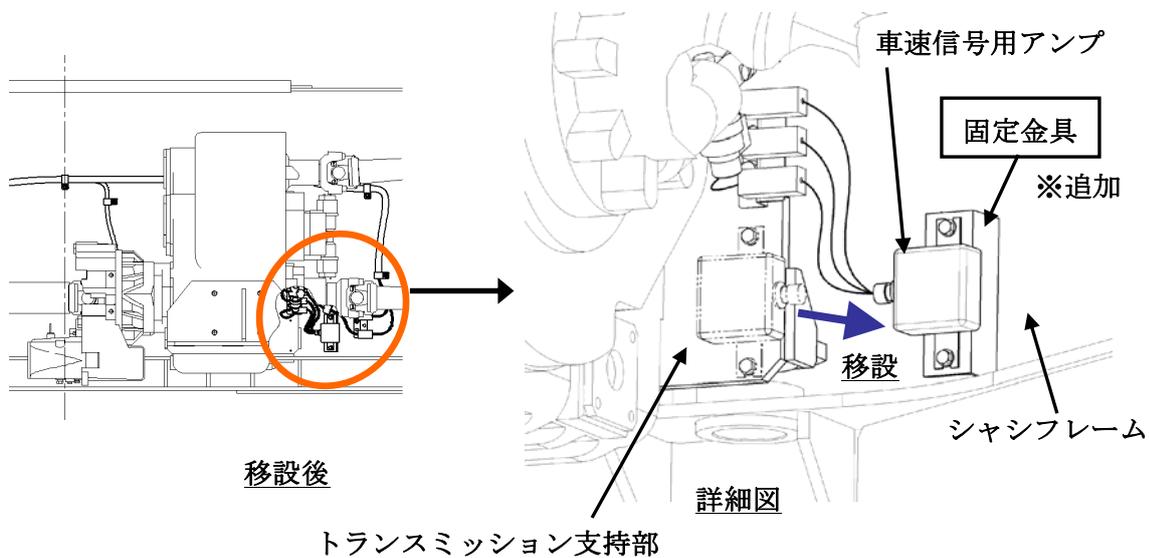
速度計において、車速信号用アンプの取り付け位置が不適切なため、当該アンプがトランスミッション等からの強い振動を受ける場合がある。そのため、そのままの状態で使用を続けると、当該アンプの内部素子が破損し、正常な速度表示が出来なくなるおそれがある。

全車両、シャシフレームに固定金具を追加し、当該アンプを移設するとともに、アンプが破損している場合は新品に交換する。

注：□ は、追加部品を示します。
