改善箇所説明図

代表型式：カトウ JDS-KRC005

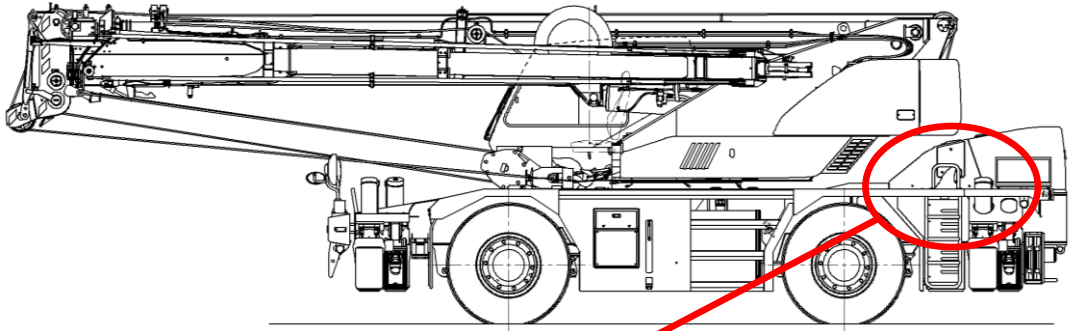
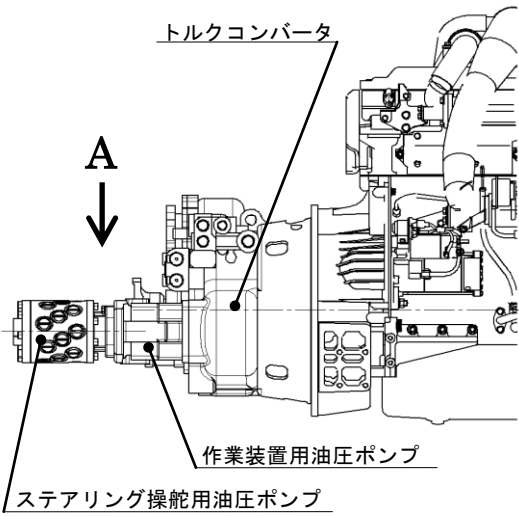
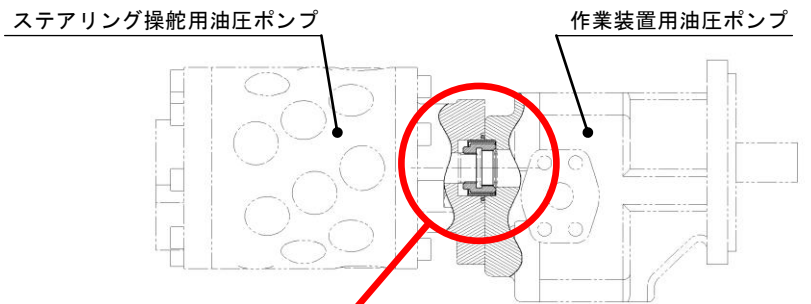
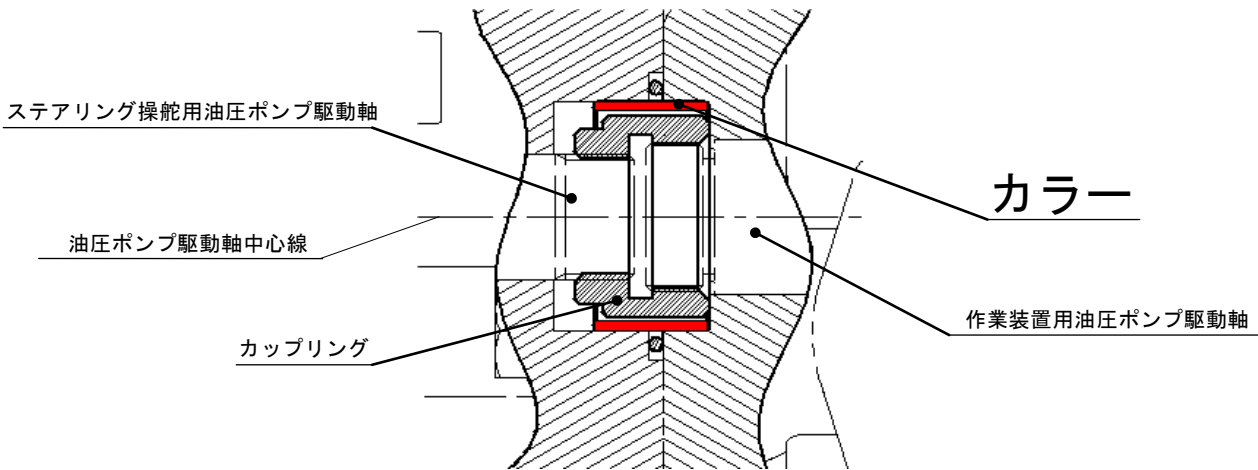
ステアリング操舵用油圧ポンプにおいて、当該ポンプと作業用ポンプの駆動軸を結合する際に使用するカップリングの位置合せカラーを組み込み忘れていたため、ポンプ駆動軸に位置ずれが生じてカップリングが摩耗する。そのため、そのままの状態で使用を続けると、カップリングの摩耗が進行してステアリング操舵用油圧ポンプに機能低下が生じ、パワーステアリングが効かなくなるおそれがある。

全車両、ポンプ軸結合部カップリングの位置合せカラーを取付ける。その際、カップリングに摩耗が確認された場合はカップリングの交換を行う。

注： は、追加部品を示します。

識別：改善措置作業完了車には、トルクコンバータ上部カバーに白色の識別シールを貼付する。
