改善箇所説明図

代表型式：TKG-NKR85N

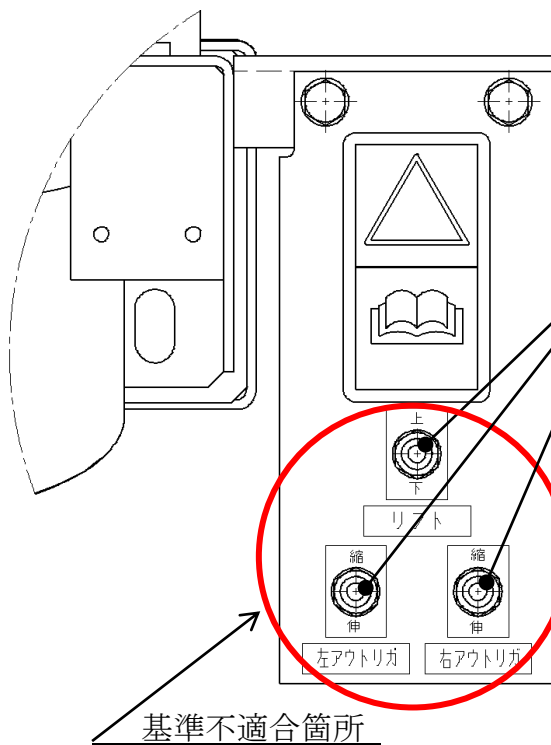
基準不適合箇所

道路作業車において、製造工程が不適切なため、防水タイプでない作業装置作動用スイッチを組付けたものがある。そのため、雨水等により端子間で短絡が生じ、走行中に意図せず作業装置が作動するおそれがある。

全車両、作業装置作動用スイッチを正規品に交換する。

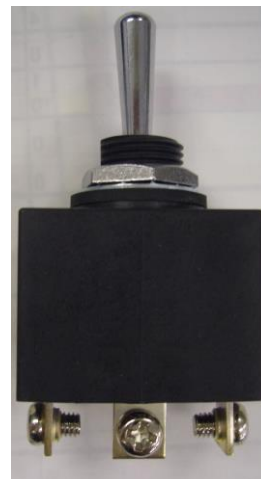
非防水タイプ

スイッチ
