# 改善箇所説明図

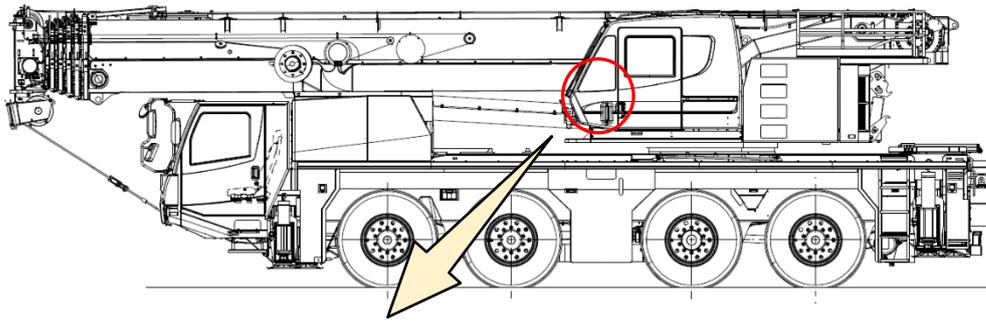
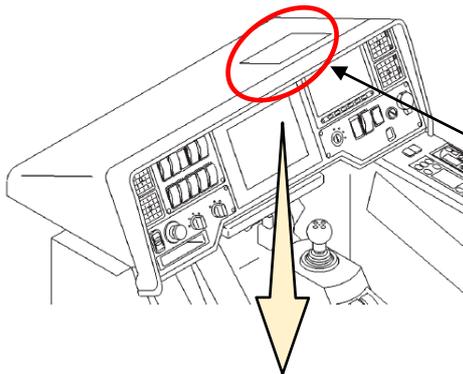
クレーン運転室  
ダッシュボード

ヒューズボックス取付位置

ヒューズボックス

不具合発生箇所

クレーン車のヒューズボックスにおいて、ヒューズ挿入位置が間違っているものがある。そのため、ヒューズの規定容量と作業装置機器の定格容量があっていない状態となり、機器での電流値が定格容量を超えてもヒューズが切れず機器が破損し、最悪の場合、機器が発火し、火災に至るおそれがある。

全車両、ヒューズの挿入位置を正規位置に修正する。また、作業装置機器を点検し破損している場合は新品に交換する。

識別：ヒューズボックス取付ねじに白色ペイントを塗布する。

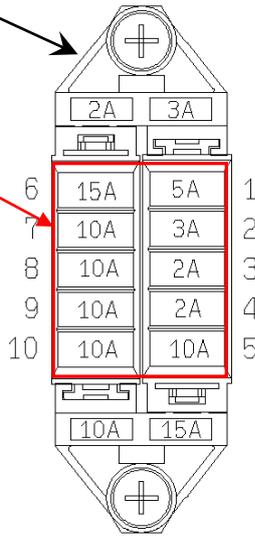
誤ヒューズ配置

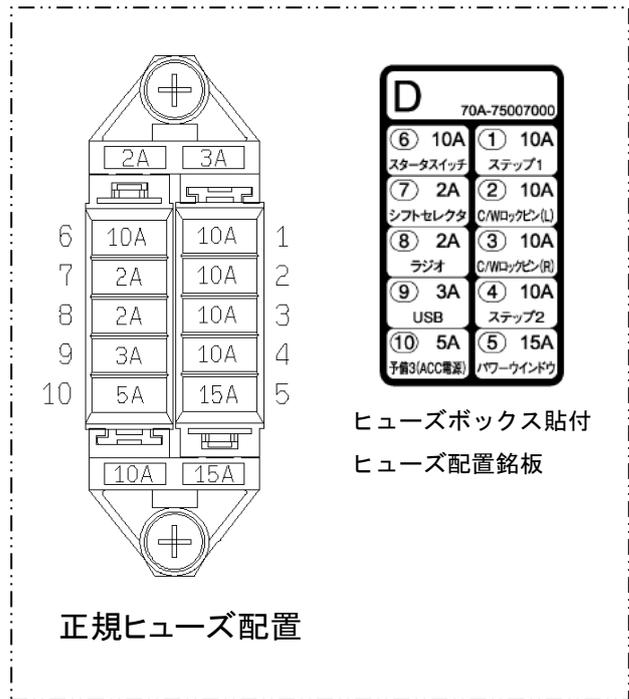
正規ヒューズ配置

D 70A-75007000	
⑥ 10A	① 10A
スタースイッチ	ステップ1
⑦ 2A	② 10A
シフトセレクタ	C/Wロック(L)
⑧ 2A	③ 10A
ラジオ	C/Wロック(R)
⑨ 3A	④ 10A
USB	ステップ2
⑩ 5A	⑤ 15A
予備3(ACC電源)	パワーウィンドウ

ヒューズボックス貼付  
ヒューズ配置銘板
