# 改善箇所説明図

代表型式：2KG-FD2ABA

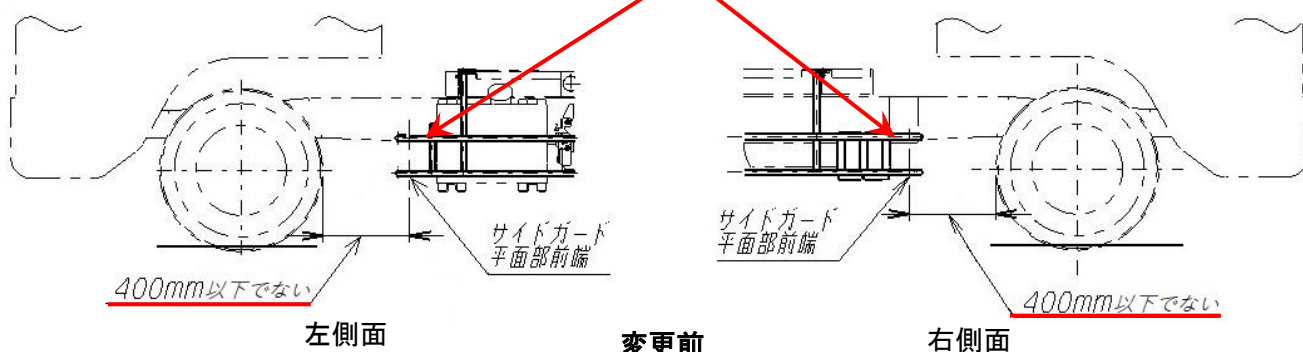
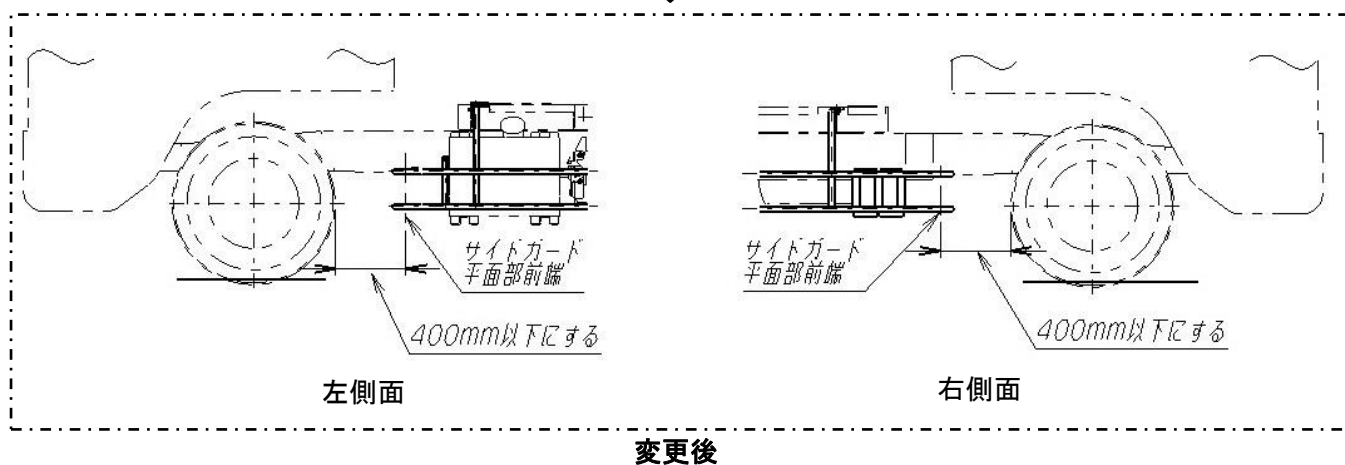
## 基準不適合発生箇所

※400mm以下でなければならない。

清掃車のサイドガード（巻込防止装置）において、車両設計が不適切なため、前輪タイヤ後端との距離が保安基準に適合しない。

全車両、サイドガードの寸法が保安基準に適合するようサイドガード前端を延長する。

識別：改善措置実施済車には、運転者席ドア開口部のドアストライカー付近に「No. 5263」のステッカーを貼付する。
