## 改善箇所説明図

代表型式：カトウ UDS-KRC011

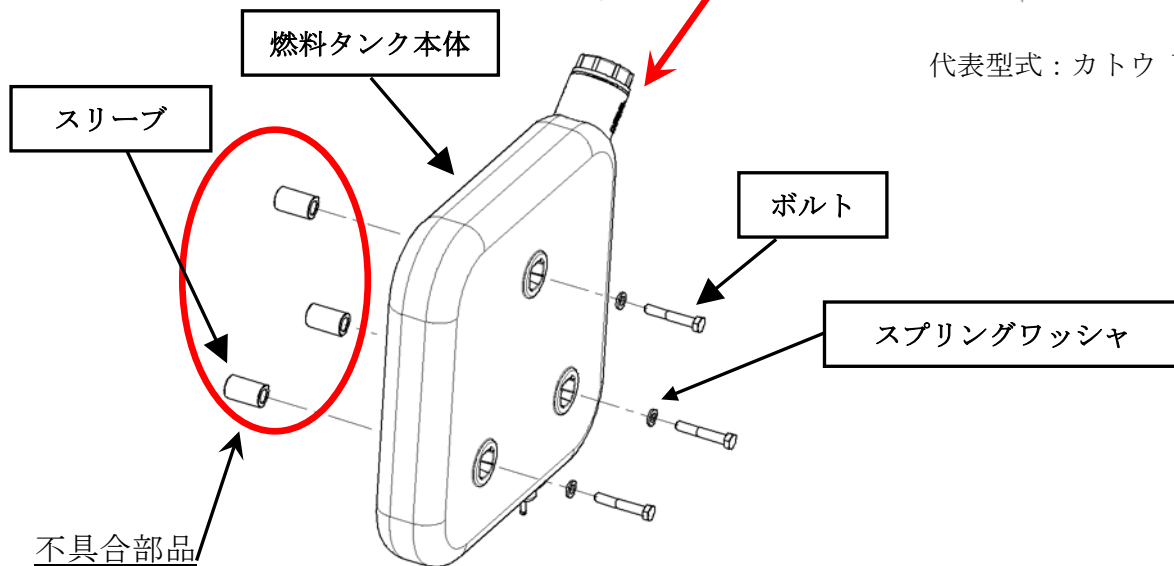
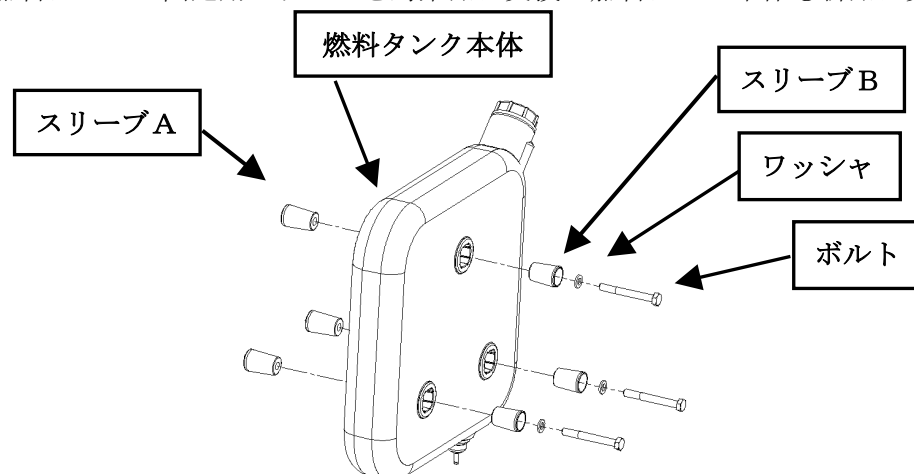
ホイール・クレーンの運転室暖房用の燃料タンクにおいて、当該タンクを取り付けるためのスリーブ形状が不適切なため、ストッパーとタンク本体が接触して、燃料タンク固定部に応力が集中することがある。そのため、そのままの状態で使用を続けると、走行時の振動等により亀裂が生じ、燃料が漏れることがある。

注：□ は、追加・交換部品を示します。

当該燃料タンクの固定用スリーブを対策品に交換し燃料タンク本体も新品に交換する。
