改善箇所説明図

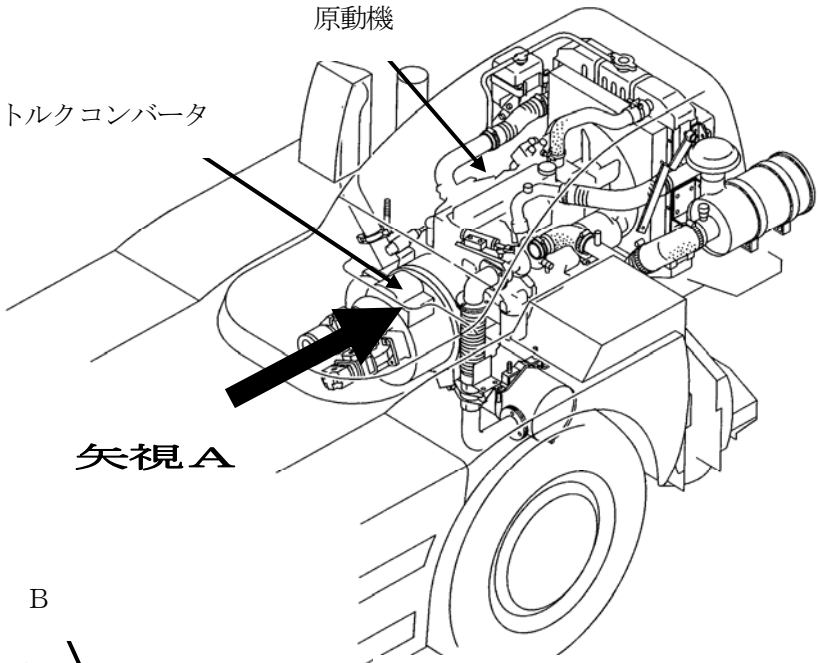
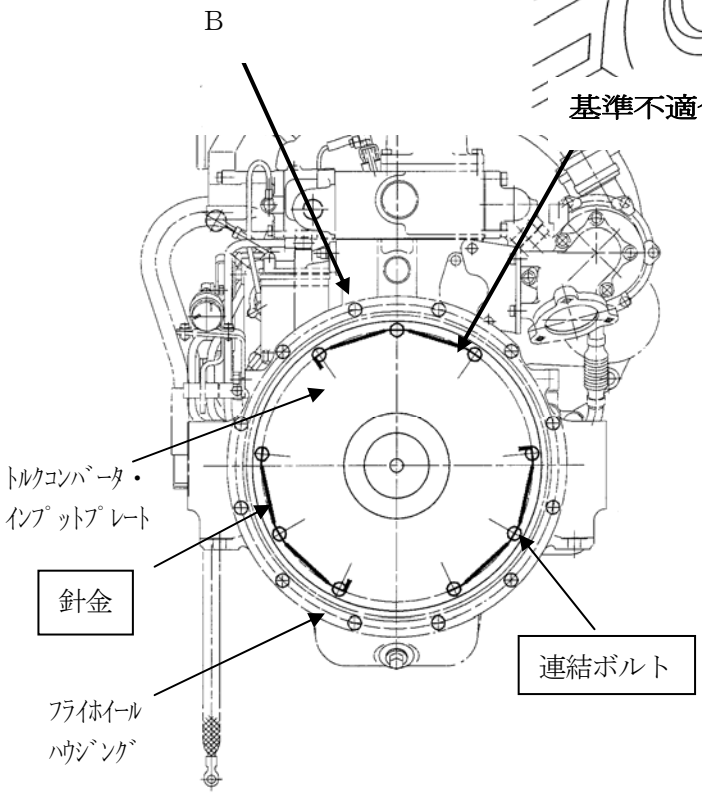
動力伝達装置において、原動機のフライホイールとトルクコンバータのインプットプレートを連結しているボルトの抜け止め用として取り付けた針金の強度が不足しているため、原動機の振動によって擦り切れるものがあり、切れた針金の端部がフライホイールハウジング内壁と接触することにより赤熱して、切れた針金の一部がフライホイールハウジングから飛び出し、原動機室の吸音材に着火し、火災に至るおそれがある。

全車両、当該針金を切除し、ボルトを対策品と交換する。

作業終了後、B位置のボルトに白ペイントを塗布する。
