改善箇所説明図

代表型式：カトウ JDS-KRC005

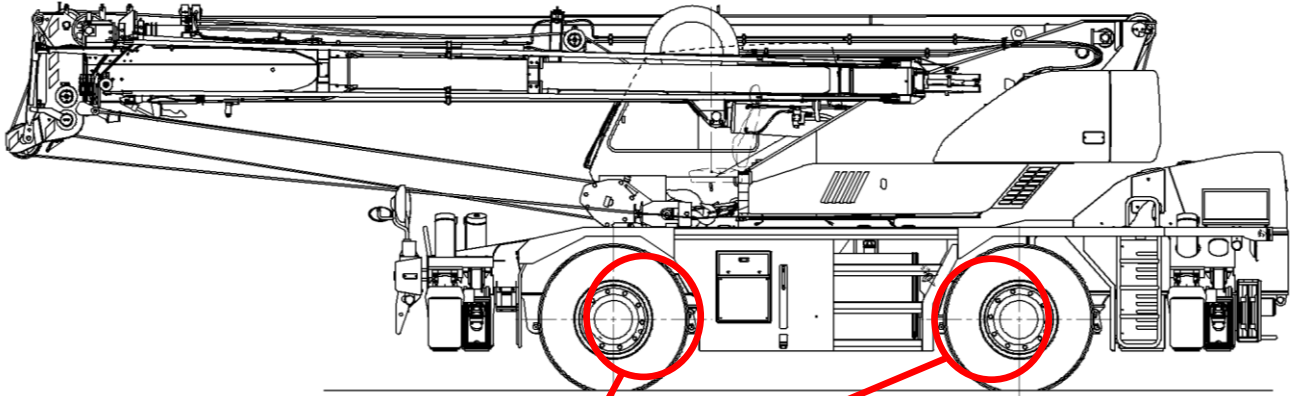
基準不適合箇所

ホイール・クレーンのかじ取り装置において、タイロッドエンドのクランプボルトの締め付けトルクが不適切なため、締め付け力が低下するものがある。そのため、タイロッドエンド部のねじ部にガタが生じ、そのままの状態で使用を続けると、タイロッドエンド部のネジ山が損傷して、最悪の場合、タイロッドエンド部からタイロッドが抜けて操舵不能になるおそれがある。

全車両、クランプボルト等を対策品に交換し、規定したトルクで締め付ける。また、タイロッドねじ部にガタが発生している場合は、タイロッド一式を交換する。
