改善箇所説明図

代表型式：カトウ KR205

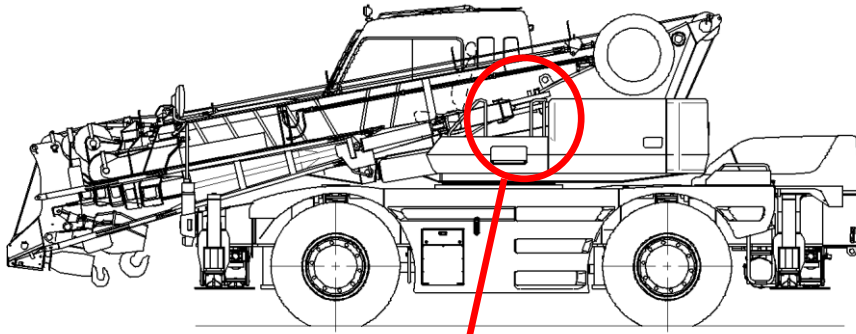
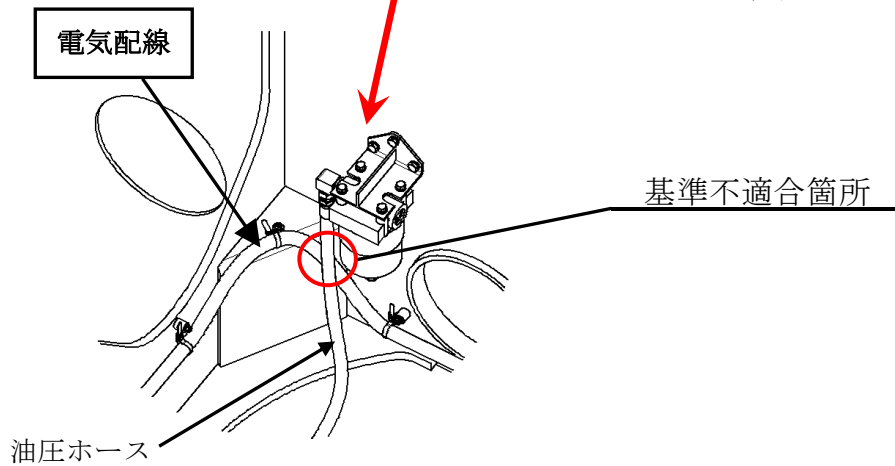
ホイールクレーンの上部旋回体に設置してある逆かじ取補正用バルブ駆動配線を含むハーネスの保護管と近傍にある油圧ホースが接触しているものがある。そのため、そのままの状態で使用を続けると、油圧ホースの微振動により、保護管内部の配線の被覆が損傷して他の配線と導通するおそれがあり、逆かじ取補正用バルブ駆動配線に当該不具合が発生した場合、ステアリング操作が逆になるおそれがある。

全車両、逆かじ取補正用バルブ駆動配線の配索を変更する。また、当該部配線に損傷がある場合は、配線の補修を同時に行う。
